# DANMARKS RUINER

## Engelsborg skibsværft

*bevaringsarbejdet 1985-1989*

Engelsborg skibsværft – bevaringsarbejdet 1986-1989

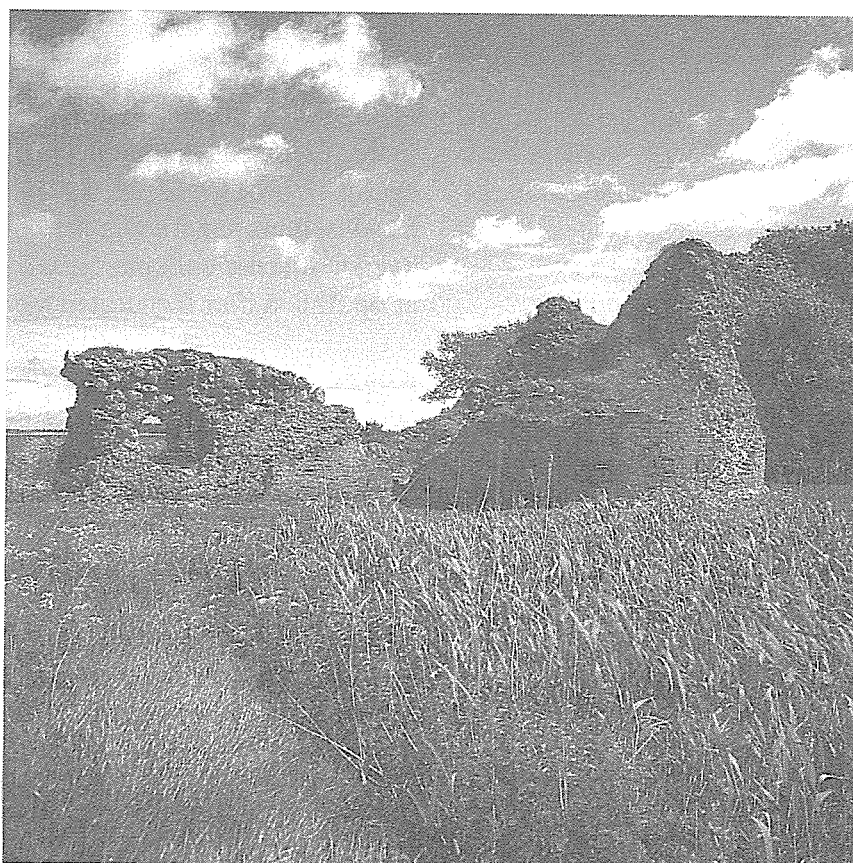
*Tårnet og vestre flankemur set fra vest, før restaureringen*

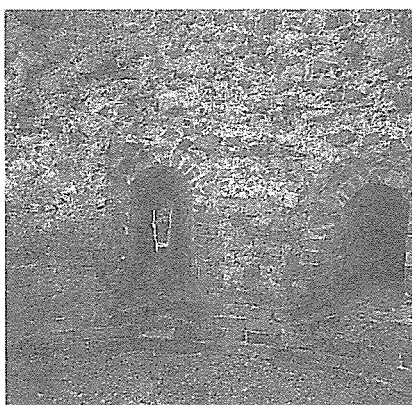
*Tårnet indvendigt, før restaureringen*

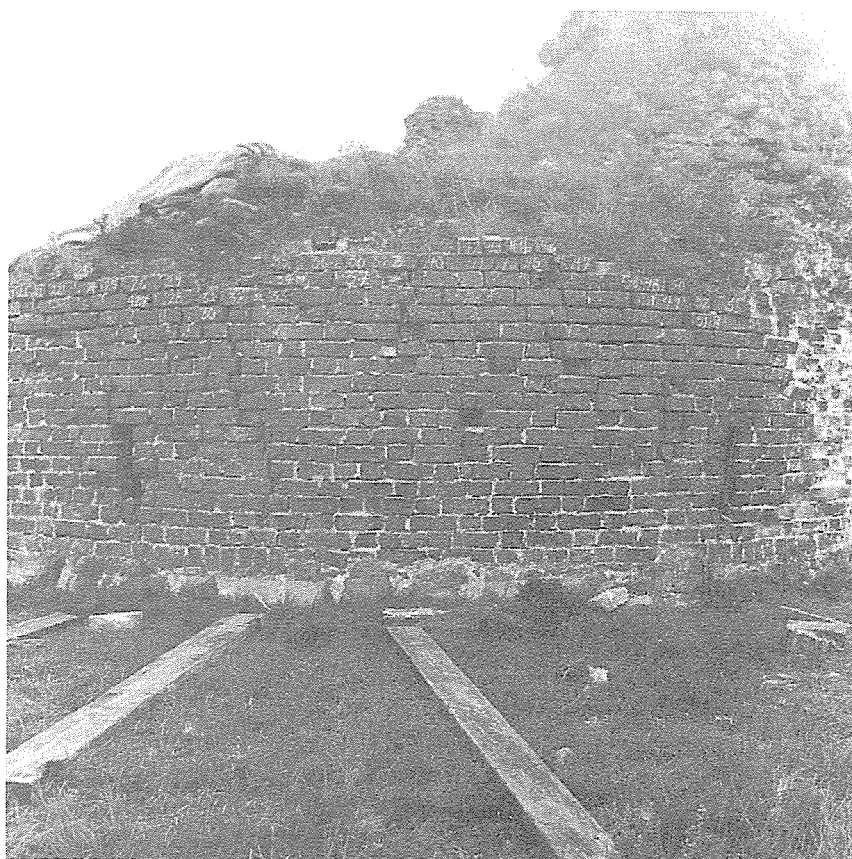
Mellem skydeskår VII og VIII var stort set alle murstensbinderne knækkede i murens øverste halvdel, således at der ikke længere var nogen forbindelse mellem facademuren og murkernen. Dette medførte, at facademuren havde bevæget sig op til 1,5 cm væk fra murkernen. Ved murkronen var der derved opstået en revne langs

*Den udvendige side af tårnet ved skydeskår VI og VII, før restaureringen*

facadestenens inderside. Revnen medførte, at store mængder vand trængte ned mellem facademuren og murkernen med udpresning og frostsprængninger af facadestenene til følge.

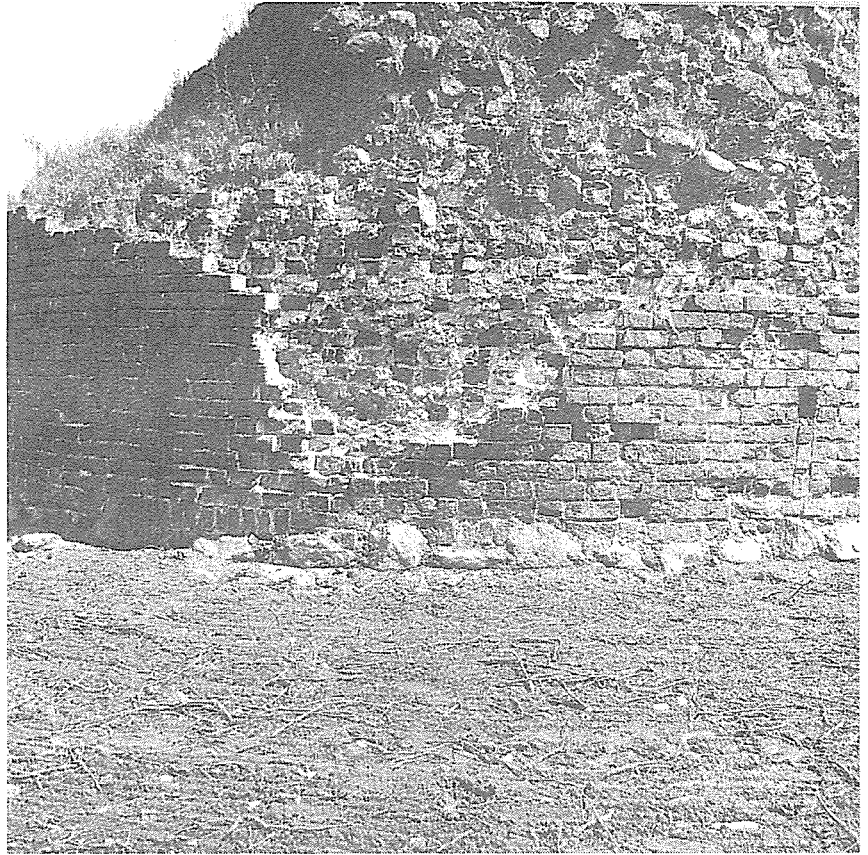
*Det nedstyrkede murparti på tårnets yderside mellem skydesår V og VI, før restaurering*

Det nedstyrtede murparti mellem skydeskår VI og VII kunne rekonstrueres nøjagtigt, da der var tydelige spor i kernen efter

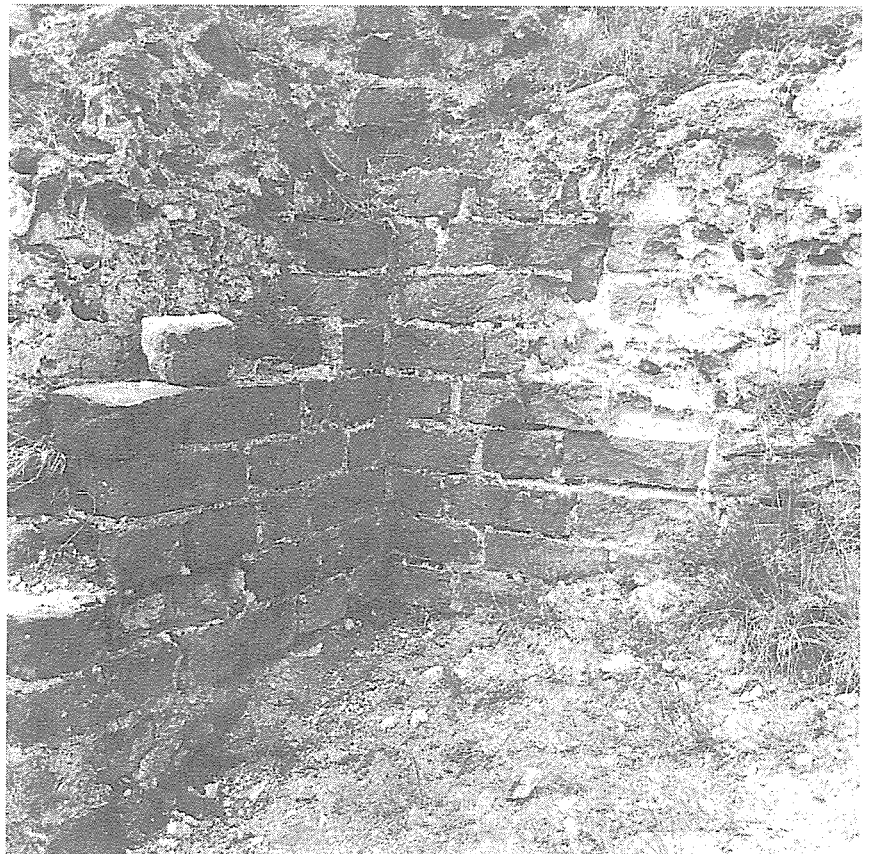
*Det indvendige hjørne af skydeskår VIII før restaureringen*

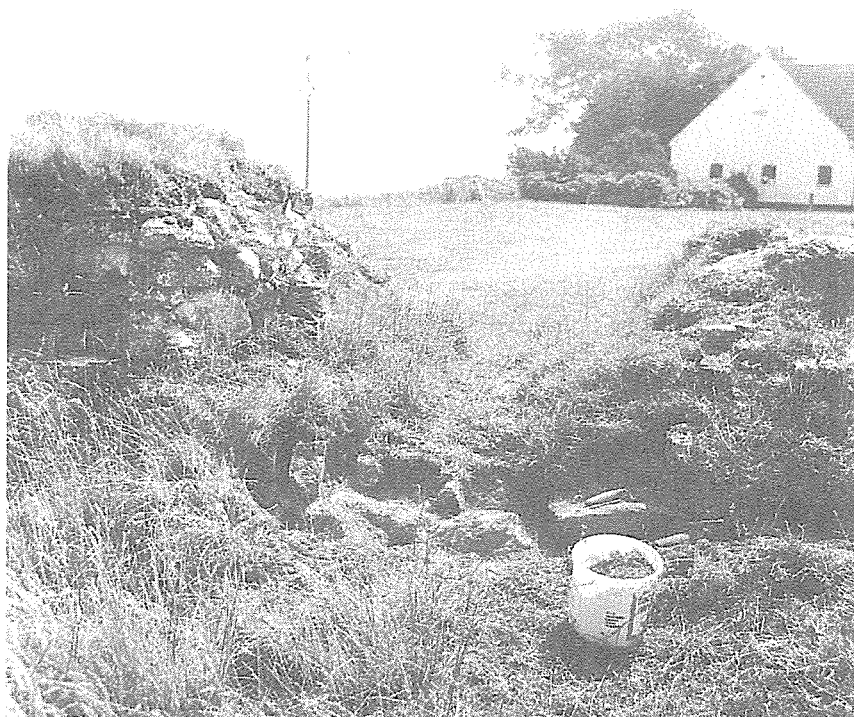
*Dør i østre flankemur før restaureringen*

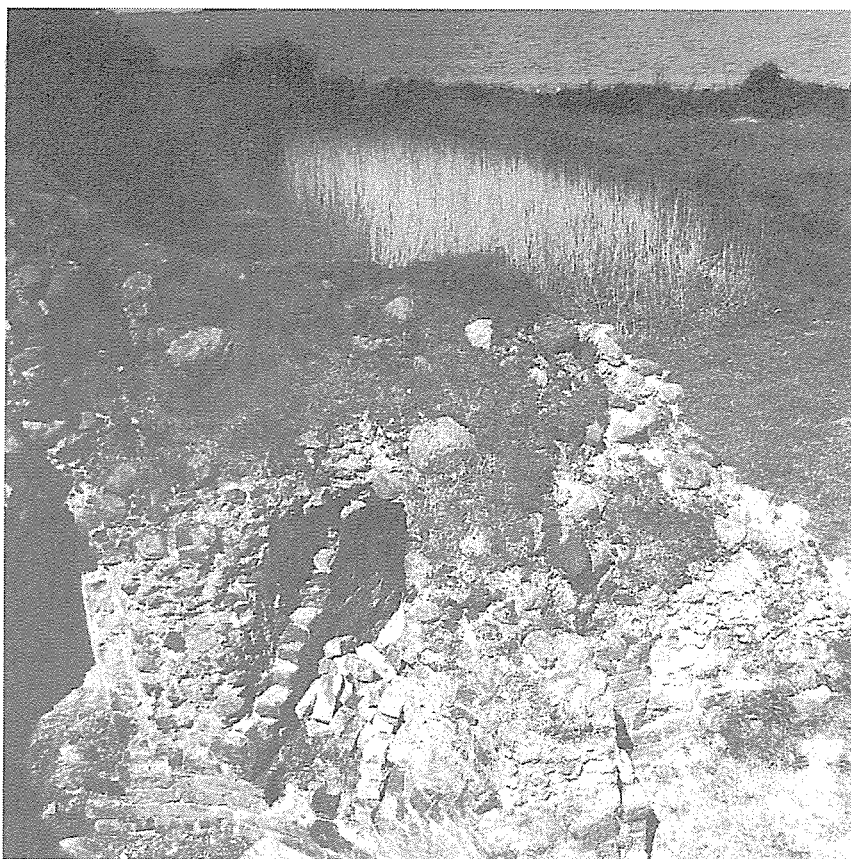
Murkronen var stærkt overgroet og problemet med udpresning af facadestenene blev stærkt forøget af at vegetationens rødder var trængt ned i de opståede revner mellem facademuren og murkernen.

*Murkronen over skydeskår VII før restaureringen*

Den afrensede murkrone blev pustet ren for løst materiale, og der blev påsprøjtet kalkvand á 2 gange for at sikre vedhæftningen. En afdækning blev etableret ved at fastmure fyldstenene igen med et lille fald til siderne, for at sikre afløbsmuligheder for regnvandet. Hvor det var nødvendigt at bruge større mængder af mørtel blev der fyldt ud med stykker af tegl og natursten for at hindre svindrevner, når mørtlen hærder.

Der, hvor der var problemer med frarevnet facademur blev afdækningen etableret, på sådan en måde, at den nåede ud over de øverste sten i facademuren. Dette skulle forhindre vandet i at sive ned

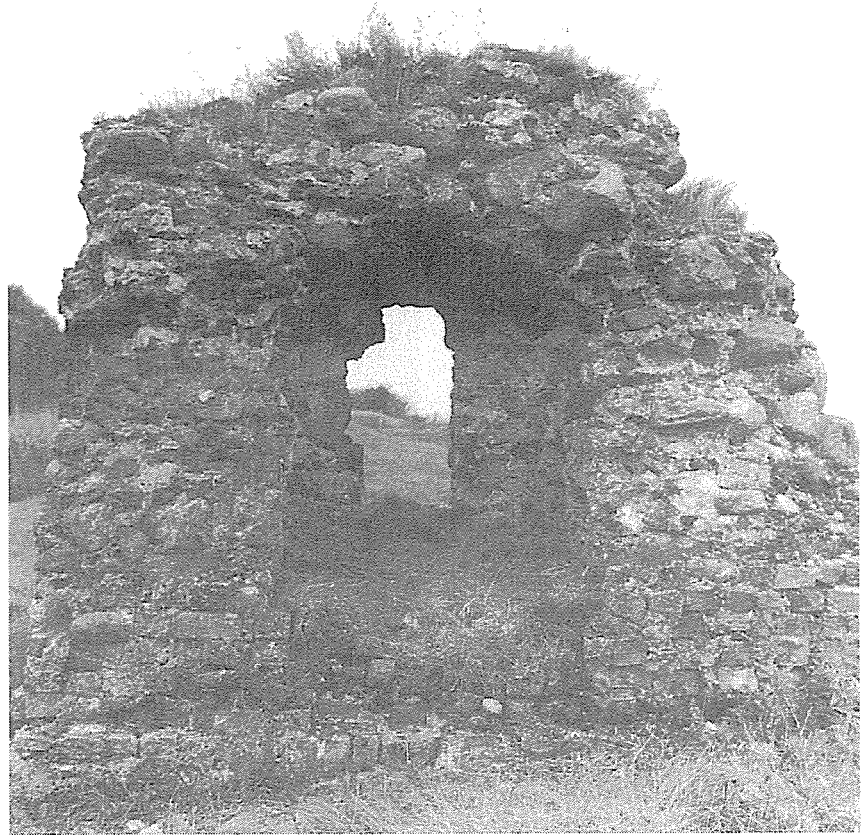
*Nordre skydeskår i vestre flankemur  
før restaurering*

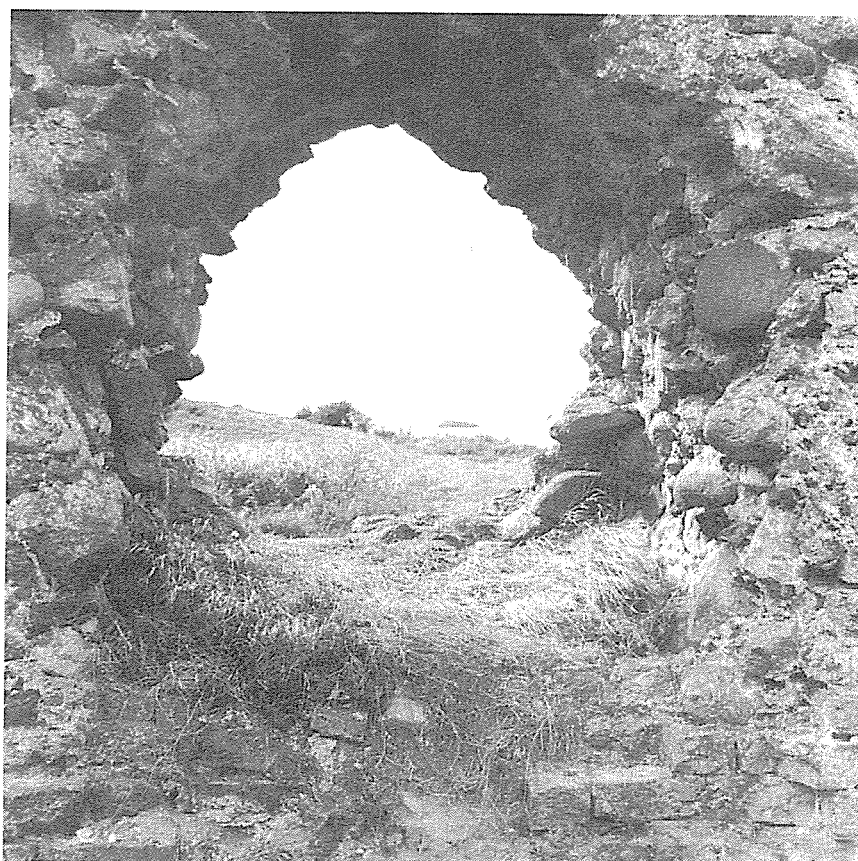
*Søndre skydeskår i vestre flankemur før restaureringen*

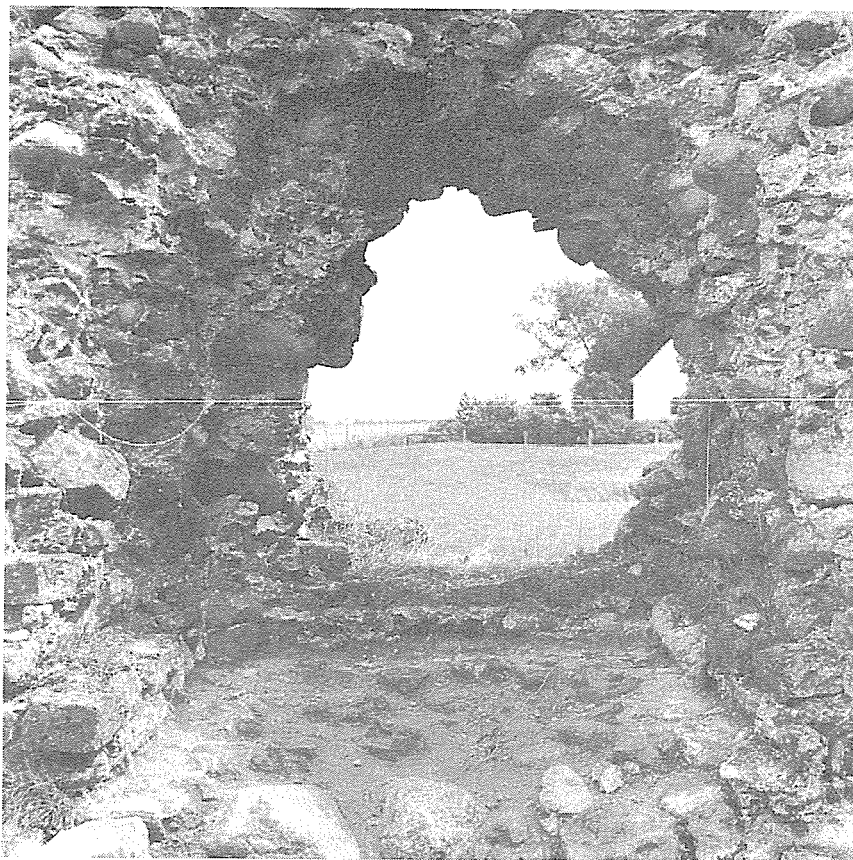
*Skydeskår i østre flankemur før restaureringen*

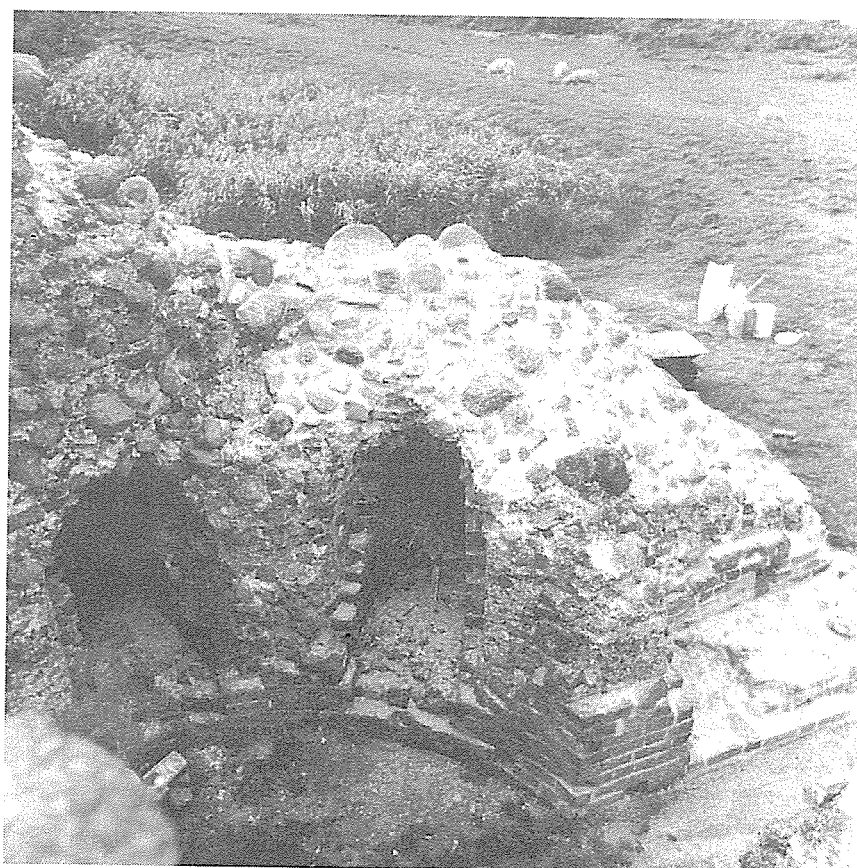
*Murkronen over skydeskår VII efter restaurering*

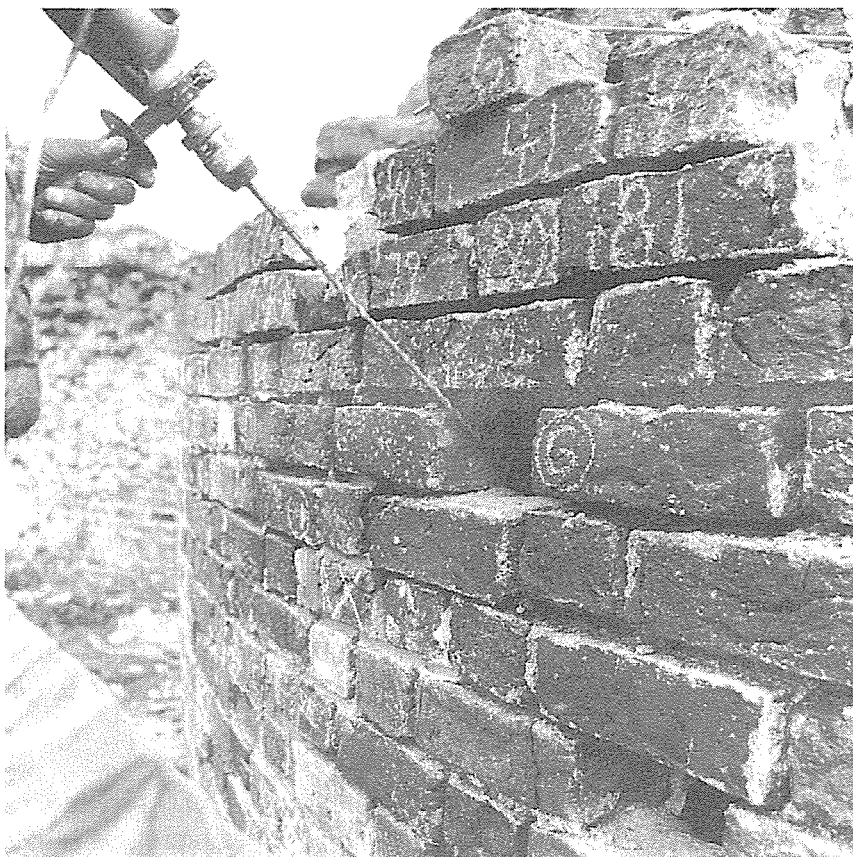
*Udboring til murbinder*

Med henblik på at bevare det oprindelige murværk med så lille et indgreb som muligt, blev det besluttet at forankre facademuren til kernen med rustfrie stålankre uden at tage stenene ned. Der blev således udboret nogle udvalgte knækkede murstensbindere. I det hul, der derved opstod, blev der udboret et 8-10 mm hul i en vinkel på ca. 35° skråt nedad til en dybde af ca. 60 cm.

Hullet blev fyldt halvt op med en udfyldningsmørtel bestående af 1/2 kulekalk og 1/2 jurakalk. Den rustfri murbinder blev dernæst sat ind i det udborede hul med udfyldningsmørtlen således, at denne mørtel udfylder det overskydende rum i borehullet. Murbinderens vandrette del blev fastmuret samtidig med den udtagede knækkede murstensbinder.

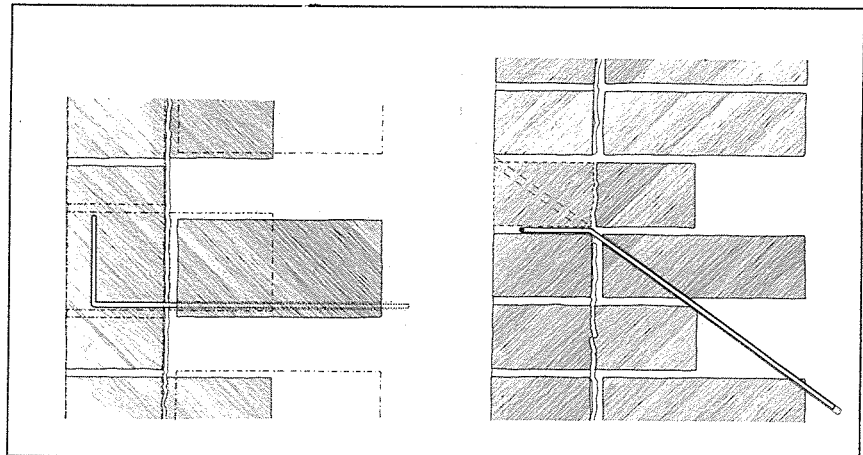
*Fastmuring af løse sten og  
opmuring af murparti*

Inden arbejdet med facademuren blev der overalt foretaget en nummerering af partier med løse sten for at sikre, at nedtagne sten blev indmuret på deres oprindelige plads. Derefter blev de løstliggende sten nedtaget. Den omkringliggende løse mørtel blev fjernet, og der blev pustet rent løst materiale. Alle nedtagne sten blev indmuret på deres oprindelige plads. De sten, der var for medtagne blev udskiftet med andre genbrugte sten fundet ved ruinen

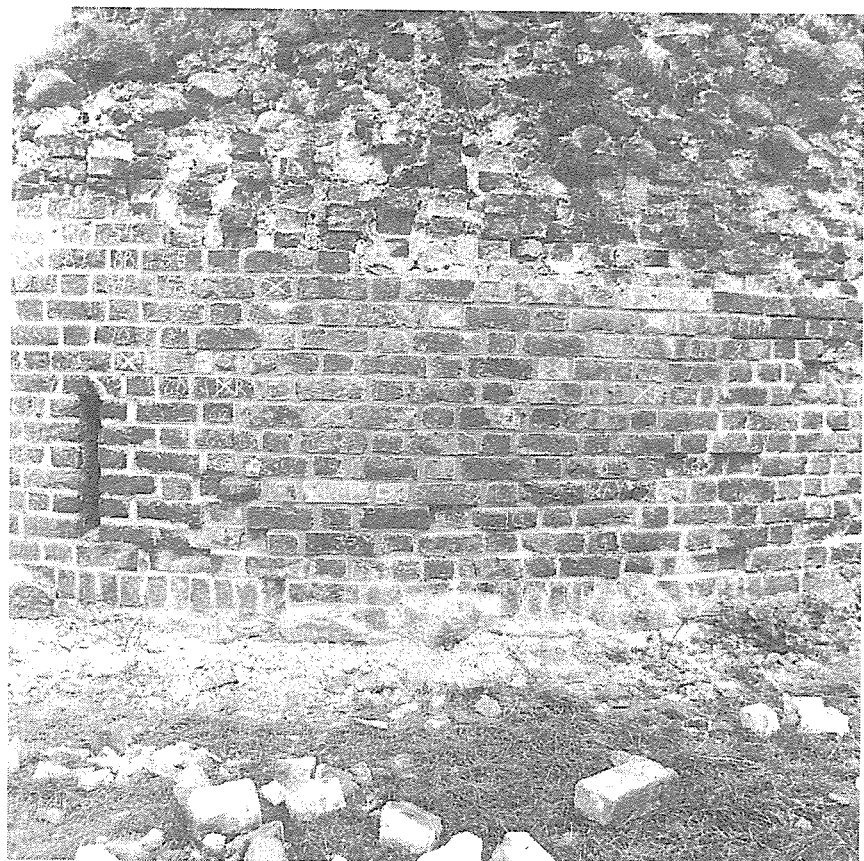
*Parti mellem skydeskår V og VI på  
tårnet efter restaurering*

skiftegangsforløbet. Knækkede murstensbindere blev udboret i det omfang, det blev skønnet nødvendigt og rustfri murbindere blev boret ind.

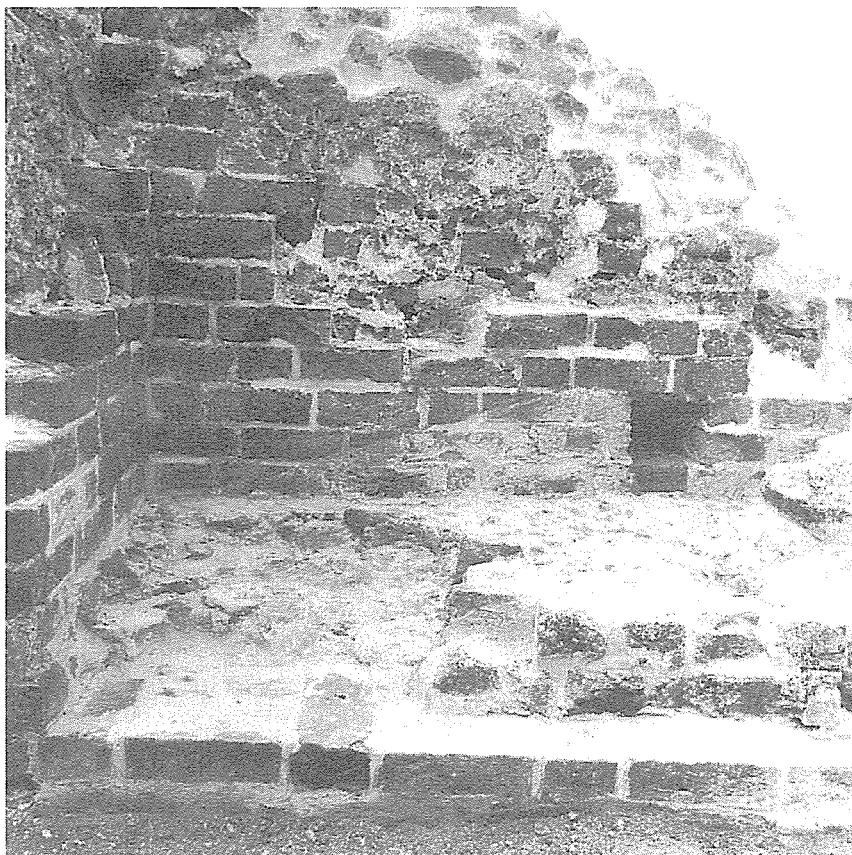
*Skydeskår VIII efter restaurering*

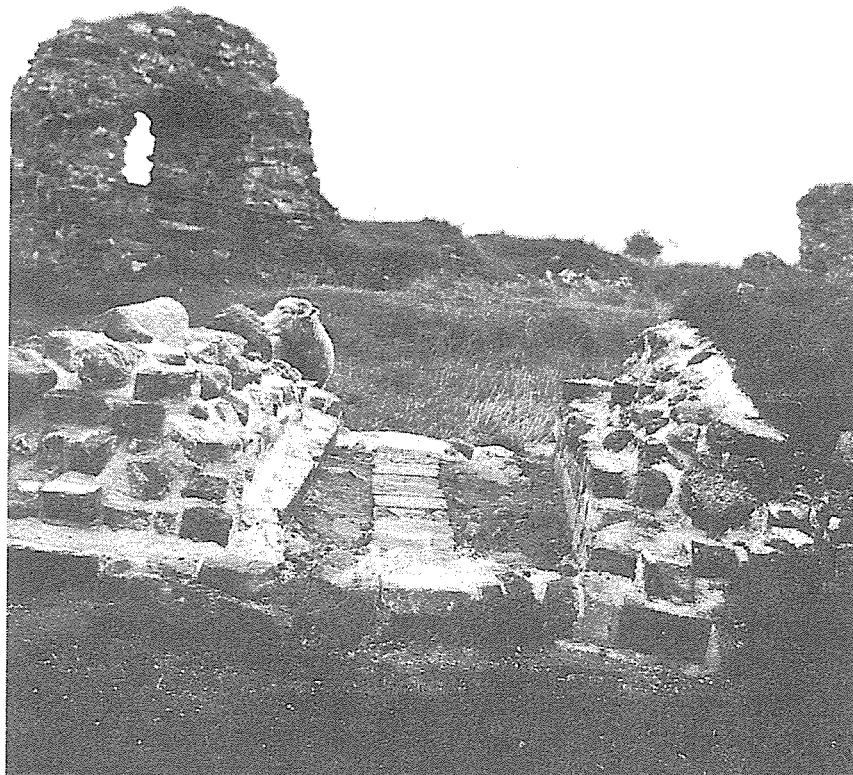
*Sikring af skydeskår i østre flankemur ved rekonstruktion*

Der var overhængende fare for at det resterende parti af skydeskårets overmuring, der udelukkende bestod af kernemur, ville styrte ned inden længe. Det var ikke muligt at stabilisere den bevarede overmuring på grund af dens dårlige tilstand. Da det var muligt at aflæse sporene efter skydeskåret i østre flankemur tilstrækkeligt sikkert kunne det forsvares at lave en rekonstruktion af.

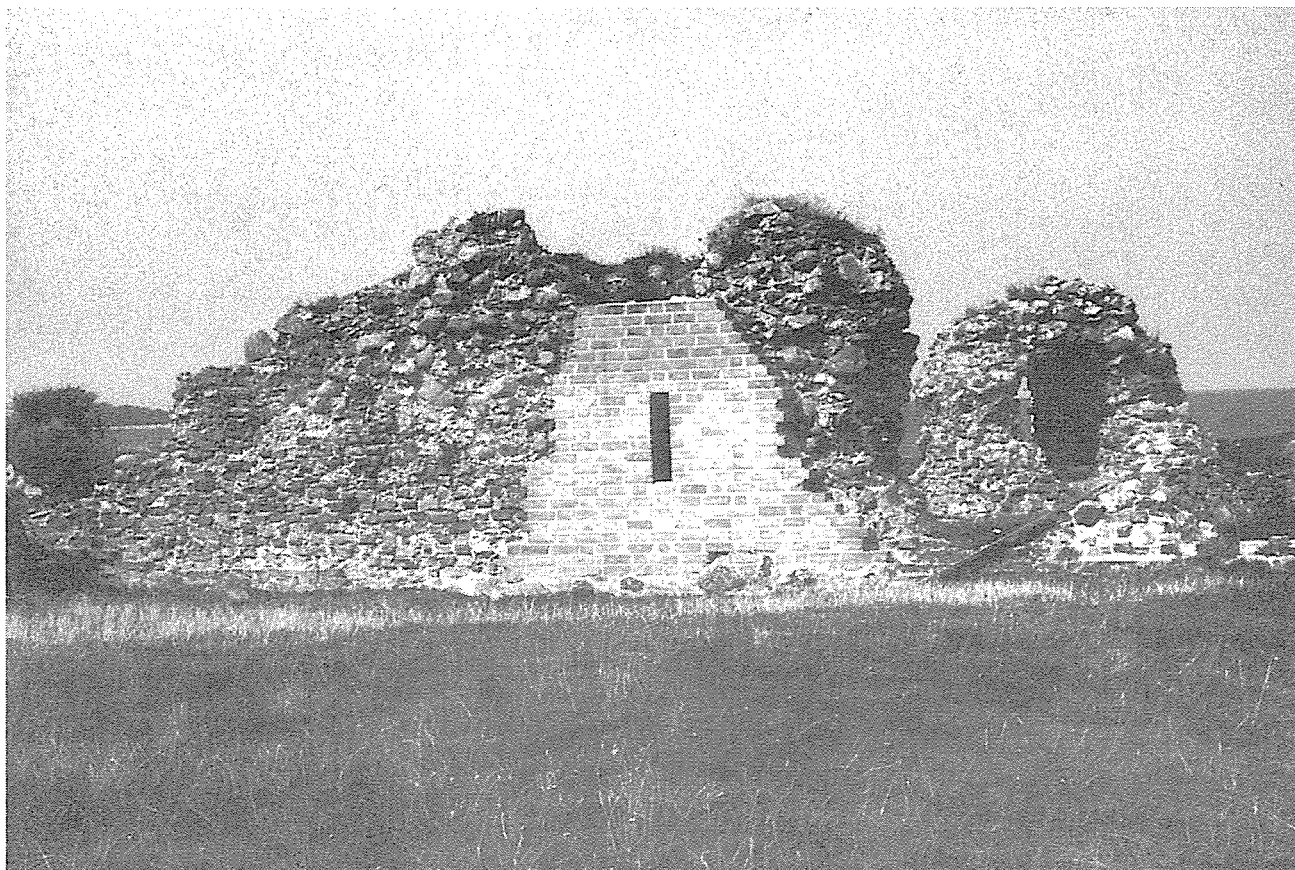
*Skydeskår i østre flankemur set fra øst efter restaurering*

Efter afrensningen af murværket, begyndte opmuringen af skydeskåret på ydersiden af østre flankemur. Der blev benyttet nye munkesten i et mål, svarende til stenregistreringen. Der blev lagt et afretningsskifte over soklen, og derover blev der muret op ved at følge skiftegangen og forbandtet, munkeforbandt, efter spor i muren.

I 5. skifte indvendigt blev der afsat plads til rekylbjælken, som senere blev lagt på plads. Rekylbjælken blev ikke muret ind i samme arbejds gang som opmuringen, fordi det på daværende tidspunkt ikke var meningen, at den også skulle rekonstrueres. Kassemuren blev efterhånden fyldt med dels teglstensbrokker af normalsten dels granitstumper.

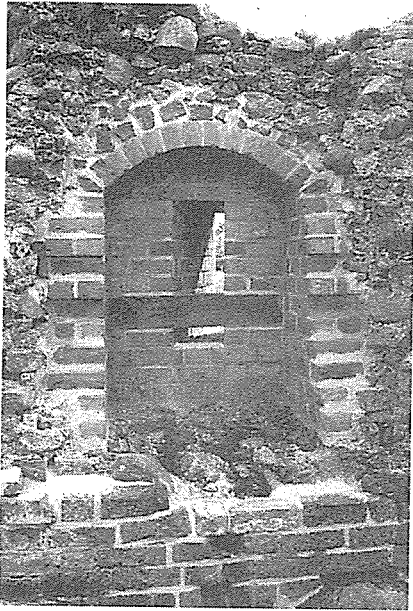
*Skydeskår i østre flankemur set fra vest efter restaurering.*
