# DANMARKS RUINER

## Engelsborg skibsværft

*bevaringsarbejdet 1985-1989*

Engelsborg skibsværft – bevaringsarbejdet 1986-1989

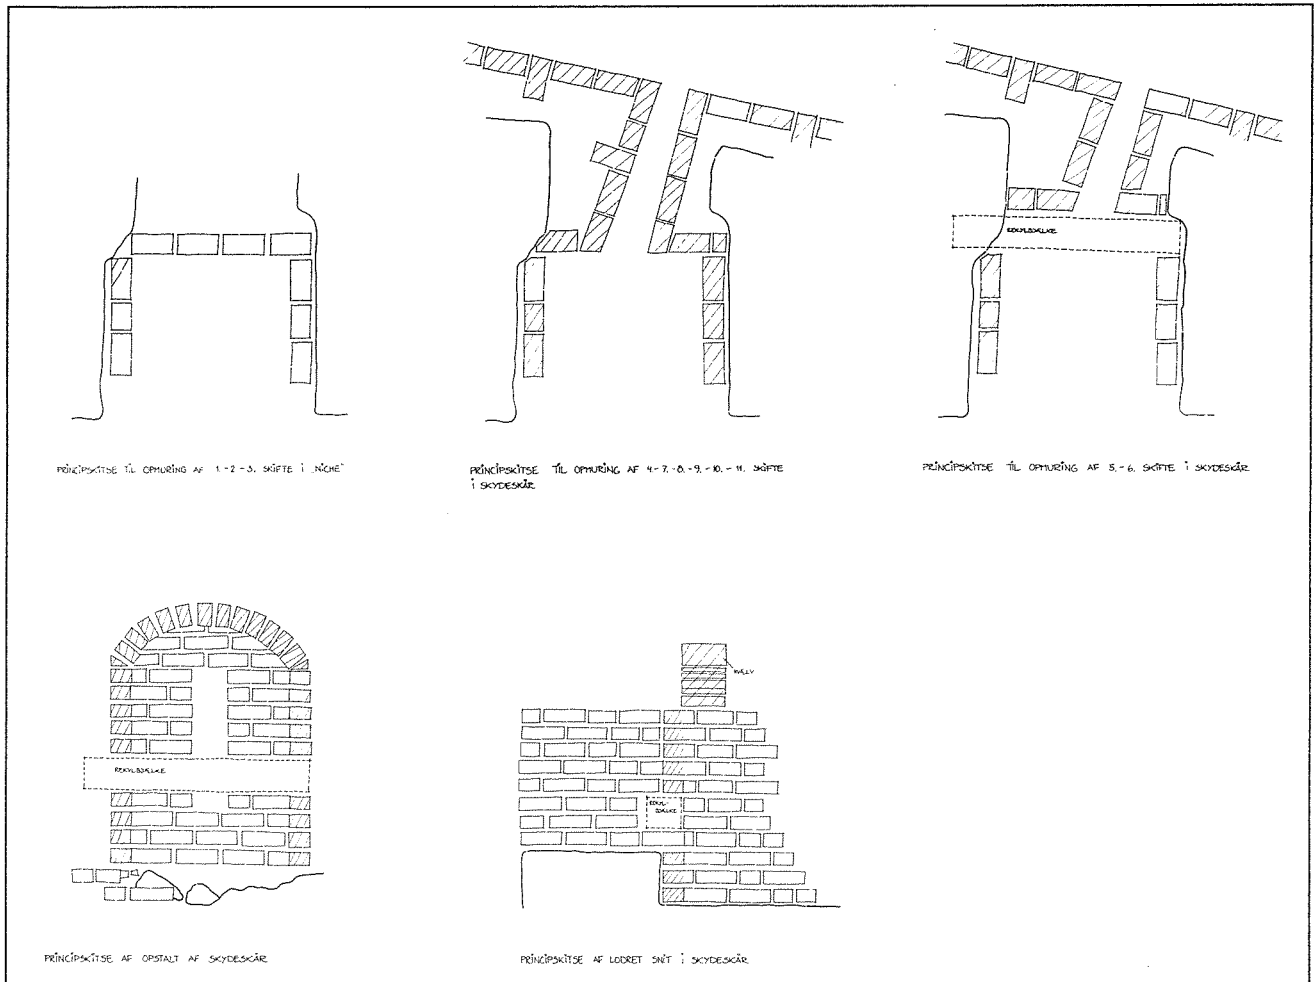
## Principskitser til opmuring af skydeskår i østre flankemur. 1:50

Ved at vælge rekonstruktion som løsning på et konstruktivt problem fik vi samtidig mulighed for at forbedre formidlingen af ruinen, fordi det herigennem kunne anskueliggøres, hvordan skibsværftets forsvarssystem havde set ud. Det østre skydeskår blev rekonstrueret på grundlag af spor her sammenholdt med sporene i det nordre skydeskår i vestre flankemur, som var det bedst bevarede skydeskår. Flankemurenes skydeskår viste sig nemlig at være ens opbygget.

Nichens mål kunne aflæses i det nordre skydeskår i vestre flankemur dels direkte dels indirekte. De direkte spor sås i rester af hvælvet (A),

der både gav formen og afslutningen af hvælvet. Det angav også, hvor den yderste vederlagssten (B) var placeret. Denne vederlagssten angav tillige bredden af nichen. De indirekte spor sås bl.a i nichens sider, hvor der var aftryk af teglsten (C). Når man lagde 1/2 sten til i hver side, korresponderede dette med vederlagsstenens afslutning.

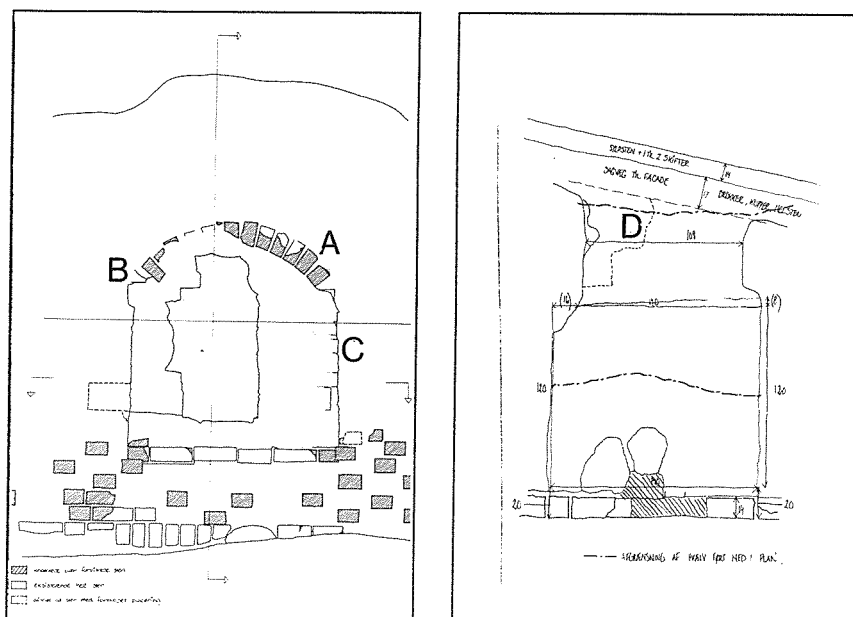
Til venstre: Principskitse af nordre skydeskår i vestre flankemur. Opstalt 1:50. Til højre: Principskitse af skydeskår i østre flankemur. Plan 1:50

Selve skåret måtte som tidligere nævnt være udført vinkelret på ydermuren, eftersom der ikke var plads til en placering vinkelret på indermuren (D). Bredden af skåret blev bestemt ud fra samme metode som bredden af nichen. Der var aftryk af mursten i skåret i nordre skydeskår i vestre flankemur. Den bredde, der her fremkom blev overført til det østre skydeskårs åbning i ydermuren.

Den indbyrdes vinkel på skårets sider kunne nu fastlægges. Den nordre side havde som nævnt en naturlig begrænsning i murkernen, og målet på den indvendige åbning af skåret kunne aflæses i det nordre skydeskår i vestre flankemur. Det udvendige mål var også kendt og derved kunne også den søndre side placeres.

Efter afrensningen af murværket, begyndte opmuringen af skydeskåret på ydersiden af østre flankemur. Der blev benyttet nye munkesten i et mål, svarende til stenregistreringen. Der blev lagt et afretningsskifte over soklen, og derover blev der muret op ved at følge skiftegangen og forbandtet, munkeforbandt, efter spor i muren.
